Radrunde 2019 Hirschlanden 21.09.

Besichtigungspunkte:

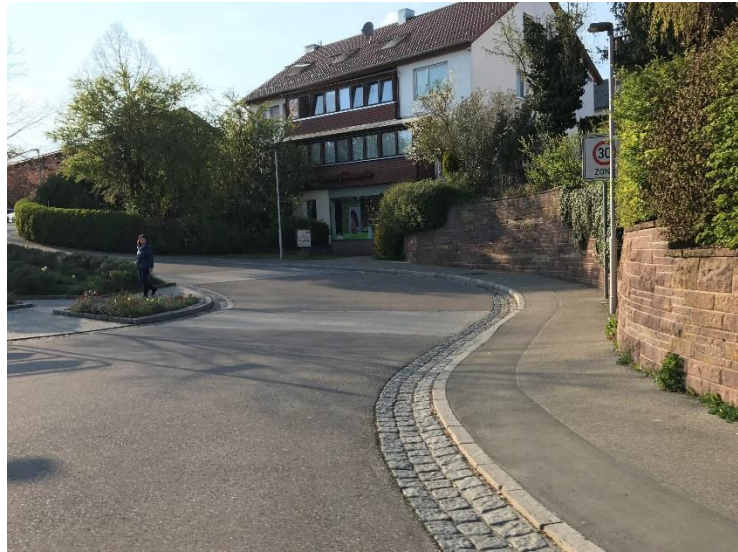
(S) Schwabstraße (sicherer Schulweg)

- Morgens vor Schulbeginn stark frequentiert
- Für fahradfahrende Schüler einziger fahrbarer Weg aus dem westlichen Hirschlanden
- Durch S-Kurve bleiben die Autos nicht in ihrer Spur und gefährden Radfahrer.

Lösungsideen:

- Bürgersteig am Vormittag bergauf für Fahrradfahrer frei geben
- Alternative: Mörikeweg fahrradfreundlich gestalten

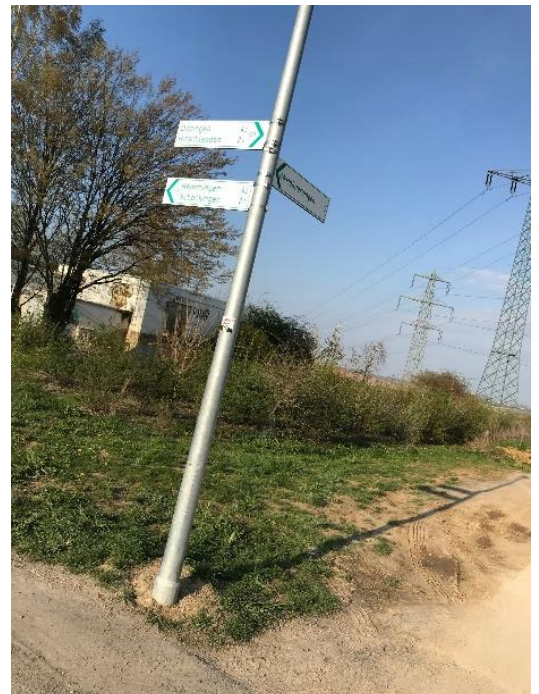
(T) THS-Umfahrung

- Für z.B. Schöckinger Kinder, die mit dem Fahrrad nach Ditzingen fahren, oder Kinder aus Hirschlanden, die zur THS wollen, führt der „sichere Schulweg“ über Leiterweg, der morgens jedoch stark frequentiert ist.
- Umfahrung Feldweg nördlich des Leiterwegs ist bei schlechtem Wetter miserabel, da dreckig.

Lösungsideen:

- Solange Baugebiet noch nicht umgesetzt: Feldweg ertüchtigen
- Im Neubaugebiet: Fahrradfreundliche Verbindungen sicherstellen

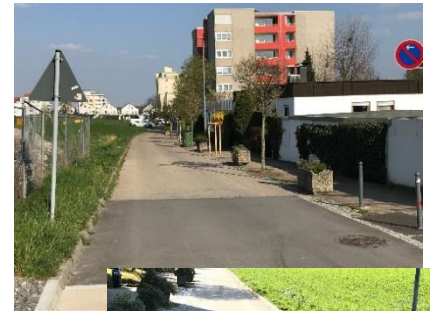
(L) Leiterweg und sicherer Schulweg

- Miserable häufig unübersichtliche Verkehrssituation für Radfahrer vor Schulbeginn: starker Autoverkehr, kein separater Schutzstreifen
- Auf ausgeschildertem Radweg befinden sich nicht abgesenkte Bordsteine
- Im Bereich Leiterweg Trennung durch Blumenkübel für junge Radfahrer ungeschickt

Lösungsideen:

- Spielstraße nach Osten verlängern
- Schutzstreifen
- Bordstein absenken
- Ankauf und Verbreiterung des Leiterweges
- Umfahrung über Feldweg

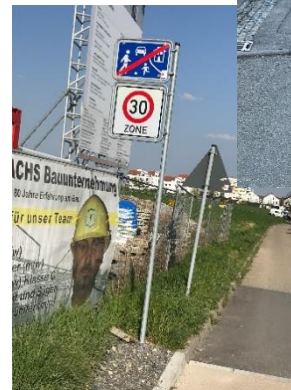
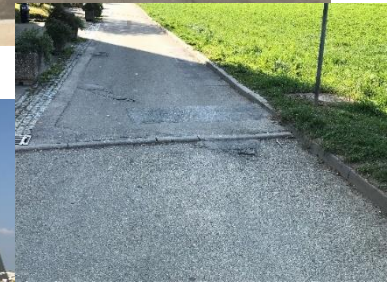
(U) Leiterweg / Friedhofstraße Umfahrung

- Einmündung von breitem Fußweg auf Leiterweg unübersichtlich: Recyclingcontainer bildet ein Hindernis, Sicht verdeckt

Lösungsideen:

- Container versetzen
- Umfahrung über Feldweg nördlich Leiterweg
- Radschutzstreifen
- Einleitung auf der Fahrbahn markieren
- Schild: Fußgänger / Radfahrer kreuzen

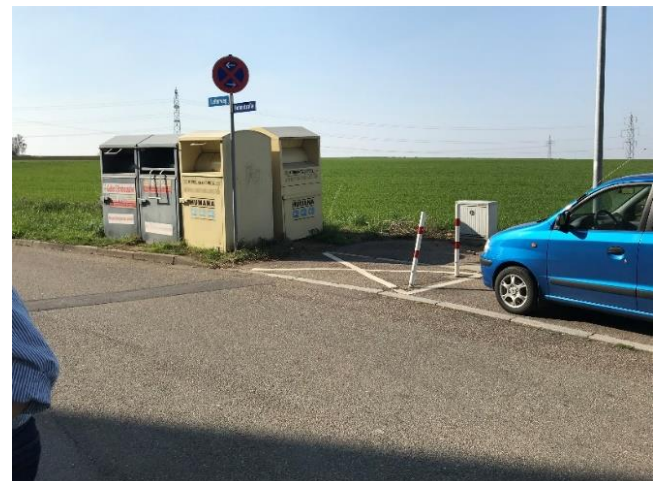
(H1-4) Hohe Straße und Beschilderung

- Keine Beschilderung ins Glemstal über Johann-Sebastian-Bach-Straße
- Keine Beschilderung nach Ditzingen/ Glemstal über „Am Kornfeld“
- Kein Abweigschild zur Ortsmitte
- Kein Abweigschild zum Fahrradweg im Raunsgraben
- Sackgassenschilder auf Radwegen nach Ditzingen

Lösungsideen:

- Beschilderung bergab ergänzen!
- Bergauf wird eher Steinhalde oder Feldweg östlich von HiLa mit „Am Kornfeld“ genutzt
- Ausschilderung zur Ortsmitte / Ditzingen

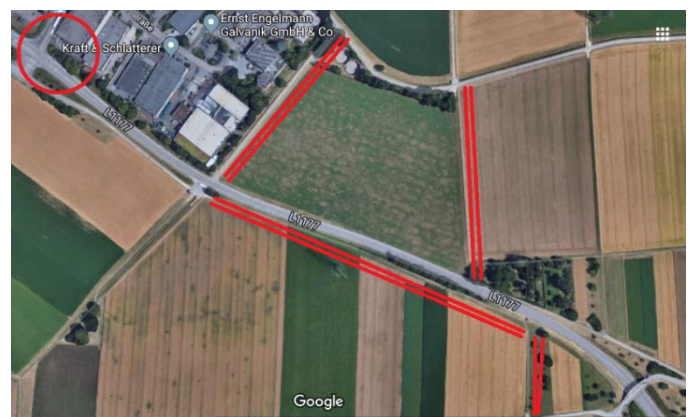
(I) Schobereck und Industriegebiet

FAKT: Radfahrverkehr entlang L1177 zwischen Hirschlanden und Ditzingen ist existent, da direkte Verbindung!

- Ampelkreuzung am Schober fahrradungeeignet
- Keine Verbindung zu Ditzinger Straße
- Keine Verbindung zum Radweg westlich der Ditzinger Umfahrung
- Einfahrt von Ditzingen ergibt sich natürlich als Verlängerung vom Weg hinter Lehmgrube ...

Lösungsideen:

Entweder

- Befähigung der Kreuzung für Radfahrverkehr z.B.: mit Bordsteinabsenkungen an Kreuzung / Fahrradmarkierungen und Fußüberweg

Oder

- Beschilderung von Ditzingen kommend auf Radweg in Raunsgraben am ersten oder zweiten Feldweg
- Beschilderung von Ditzinger Straße über Max-Eyth-Straße

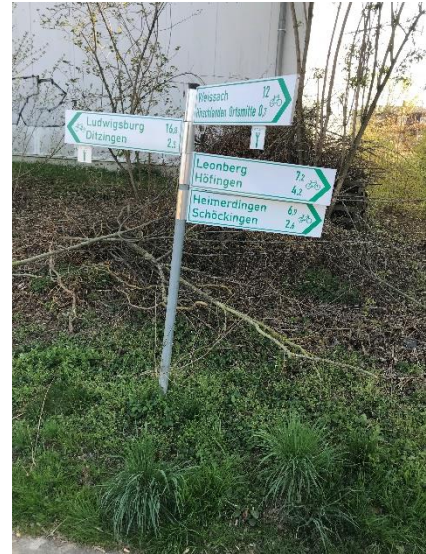
(W) Wegweiser ins Nirgedwo

„ ... Es zeigt ein Schild ins Nirgendwo / für mich allein mit Fahrrad hier. / Mit jedem Schritte den ich geh / Führt er mich weiter weg vom Ziel. „
(frei nach C. Anders 😊)

Unterführung gelegentlich verdreht inkl. Glasscherben

Lösungsideen

- durchgängige Beschilderung!

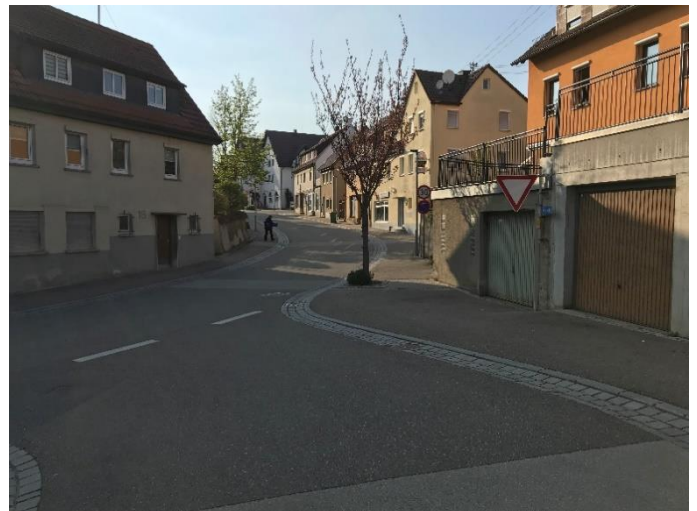
(G) Ecke Gerlinger Weg

- FAKT: häufig genutzter Weg vom Marktplatz über Steinalde
- Miserabel für Radfahrer in beiden Richtungen
- Umfahrung über Gerlinger Weg auch nicht zielführend
- Sackgassenschild ist irreführend für Radfahrer

Lösungsideen:

- Fahrbahnmittenmarkierung
- Schilder „ACHTUNG Radfahrer kreuzen“
- Radschutzstreifen
- ...

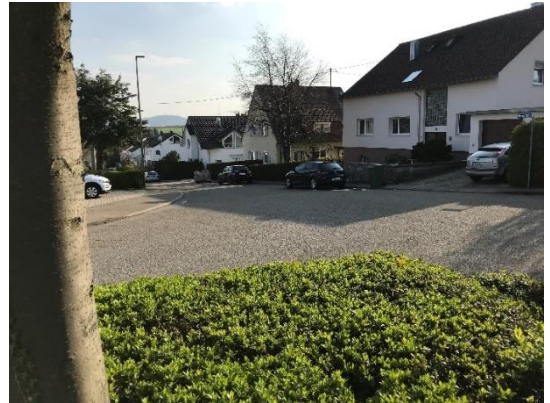
(B) Bergstraße

- 1. Weg vom Bäcker ins Wohngebiet
-> Verkehrsführung bergauf ungeschickt:
Sehr breite Kreuzung...
Aus Osten kommende Linksabbieger
fahren unterschiedliche Radien
- 2. Sackgassenschild mit
Radfahrerdurchfahrt
- 3. Beschilderung an Hoher Straße fehlt
nach Ditzingen

Lösungsideen:

- Markierung für „Fahrbahnmitte“
- Sackgassenschild mit Raddurchfahrt
- Beschilderung an „Hoher Straße“ sowohl nach Ditzingen als auch HiLA
Ortsumitte

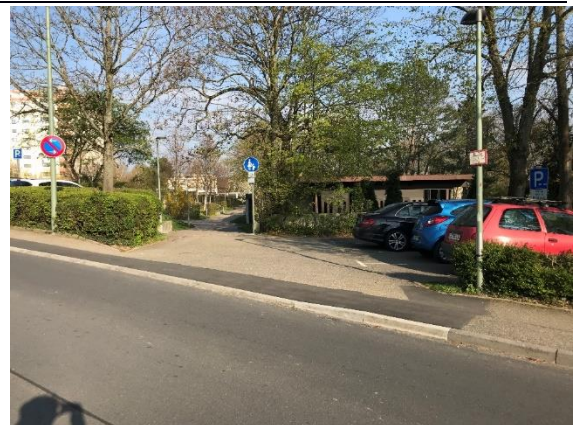
(F) Friedhof

- Geeigneter Parallelweg nach THS
oder Rathaus <-> Ditzingen anstatt
Hoher Straße
- Einmündung unübersichtlich

Lösungsideen:

- Bordsteinabsenkung
- Schild „Radfahrer kreuzen“
- Radschutzstreifen aufwärts
- Alternativ: Führung über Weg zur Feuerwehr

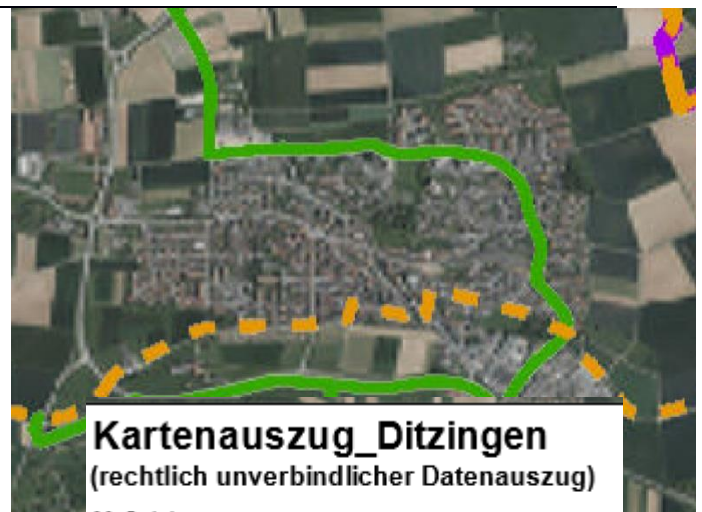
(R1) Radwegenetz

- Ausschilderung suboptimal
- Uninspirierte Streckenführung in Hirschlanden, passt jedoch zu den Karten vom Landratsamt

- Brühlstrasse ist obwohl Haupttradweg häufig zugeparkt.

Lösungsideen:

- Beschildern
- Bessere Anbindung Glemstal
- Beschilderung Ortsmitte z.B. über „Am Kornfeld“
